Schmerzen in der Brust

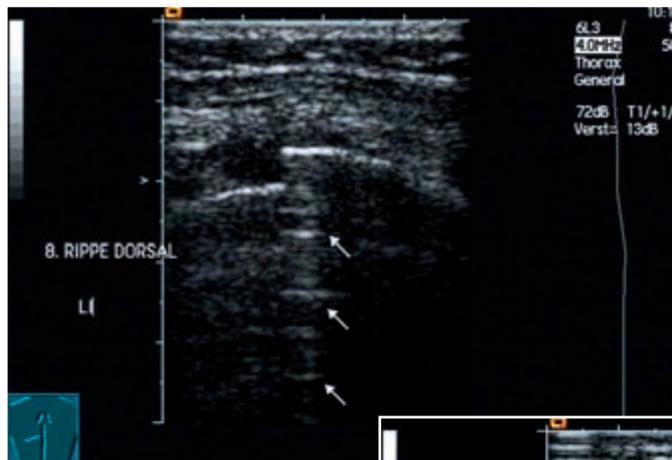
Abbildung 1: Frische Hustenfraktur – deutliche Stufenbildung der glatten Rippenkontur. Dahinter „Kaminphänomen“ genannte Wiederholungsartefakte (Pfeile).

Kaminphänomen (siehe Abbildung 1): der Frakturspalt kann Wiederholungsartefakte erzeugen, die wie ein Schornstein hinter dem Knochen durch das Bild laufen.

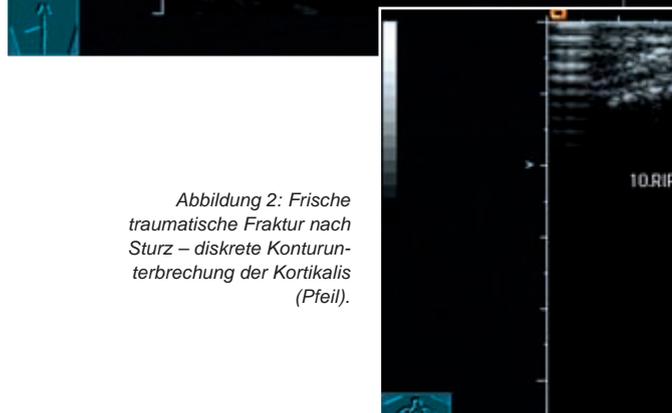
Abbildung 2: Frische traumatische Fraktur nach Sturz – diskrete Konturunterbrechung der Kortikalis (Pfeil).

Konturunterbrechung (siehe Abbildung 2): der Frakturspalt zeigt sich als Stufe oder Knick in der scharf begrenzten Kortikalis.

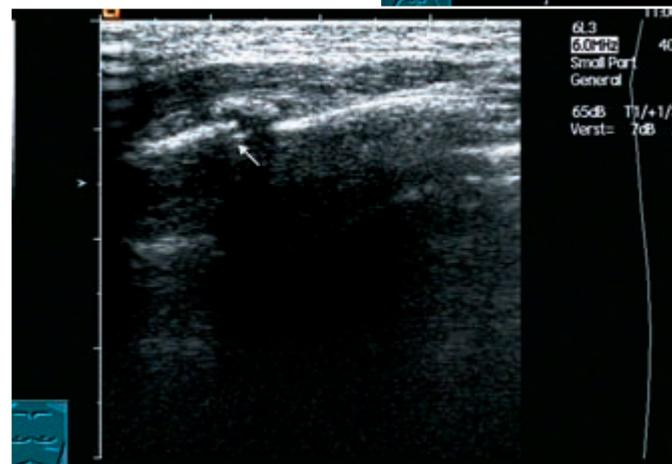
Abbildung 3: Ältere Rippenfraktur mit Kallusbildung – es ist noch der Frakturspalt mit einer kleinen Stufe erkennbar. Darüber befindet sich abgehobenes Periost mit einer linsenförmigen Verkalkung (Pfeil).

Periostreaktion (siehe Abbildung 3): eine ovale Auftreibung des Periosts, bei frischer Fraktur durch echoarmes Hämatom, bei einer alten Fraktur durch Kallus ist erkennbar.
